FACULDADE DE ENGENHARIA DA UNIVERSIDADE DO PORTO

**Diretrizes para avaliação funcional de pavimentos
aeronáuticos**

Rute Castro Lopo Ramalho

Tese realizada no âmbito do Doutoramento em Engenharia Civil

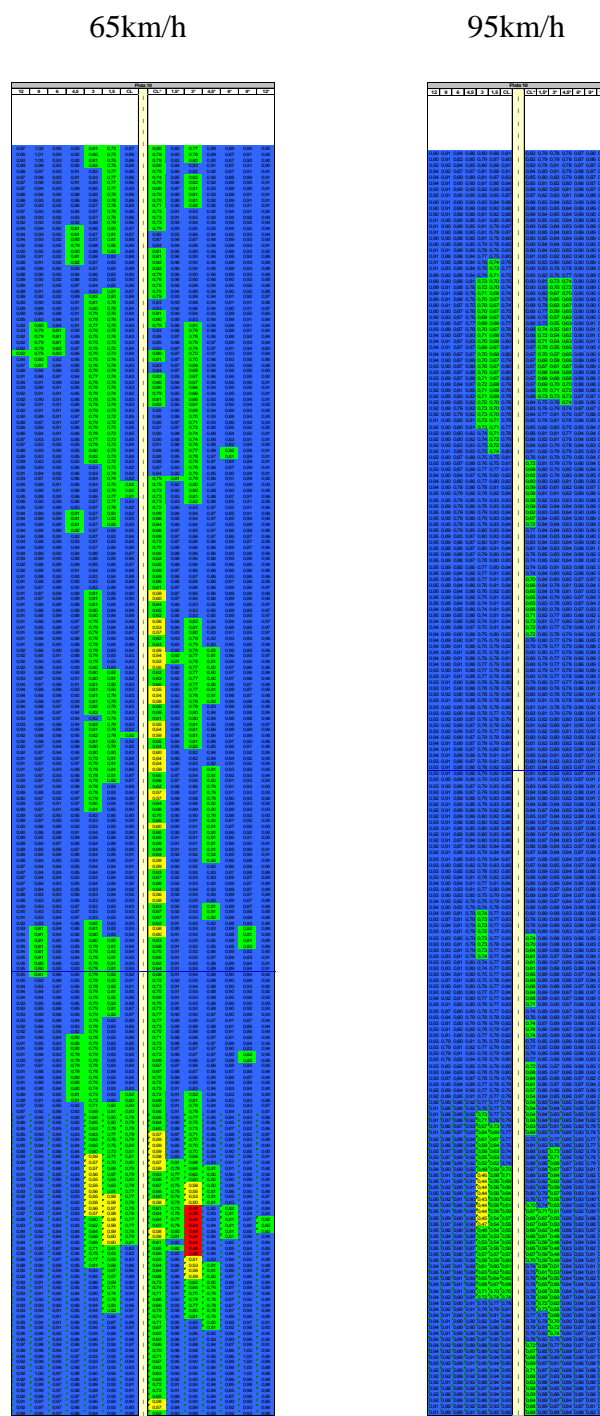
Figura E14 - Médias Móveis da Pista 10/28, do Aeroporto de Faro, Nov. 2011

aparecem os valores de Média Móvel no patamar amarelo. Não obstante e face ao quadro dos resultados, visando o aumento do coeficiente de atrito, que se afirma como um problema recorrente, deveriam ser promovidas campanhas de avaliação de atrito pontual, e de avaliação da macrotextura, conforme anteriormente já referido, para perceber se o problema se deve apenas à falta de limpeza/acumulação de borracha e se assim não for procurar outras origens e planear outros tipos de intervenção, de modo a que os valores, pelo menos não desçam do nível mínimo.

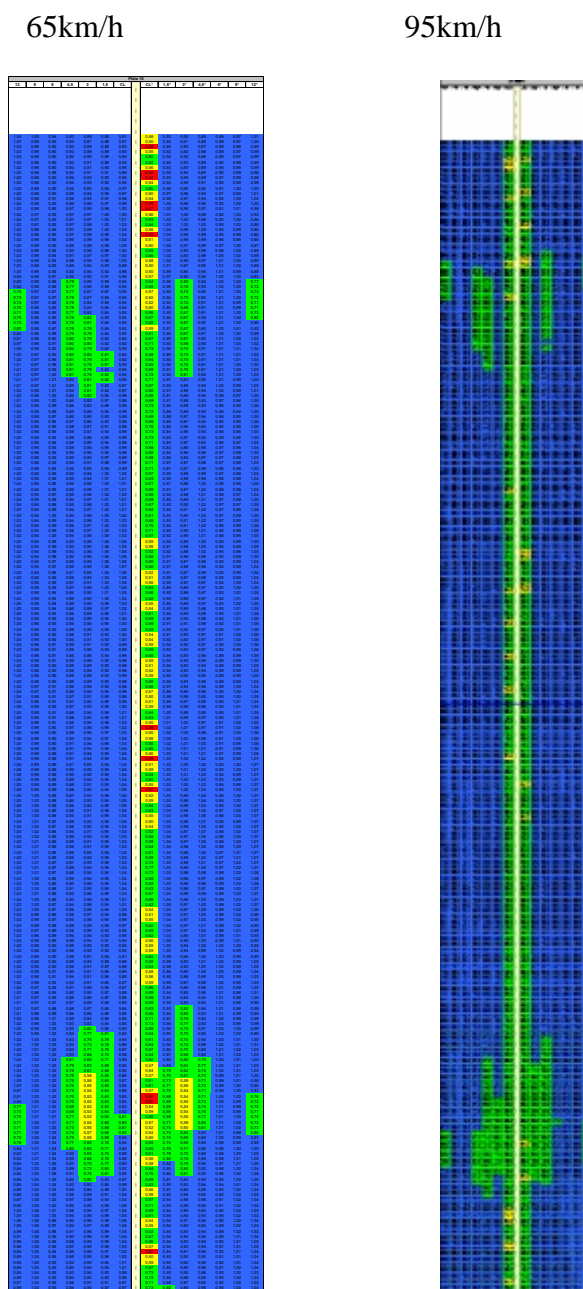
Figura E17 - Médias Móveis da Pista 10/28, do Aeroporto de Faro, Fev. 2012

Os resultados revelaram melhorias que, em termos de patamar apenas se refletiram nos 2.º e 3.º terços, quando considerados apenas alinhamentos centrais, para ambas as velocidades ensaiadas, os quais passam de um valor Bom a um valor Muito Bom, e de um valor Mau a um valor Médio, respetivamente. Sendo que quando contemplados todos os alinhamentos, os valores pioram no primeiro e segundo terços, os quais passam de um atrito Bom e um atrito médio, respetivamente, para um atrito Mau em ambos os terços, ainda neste caso o último terço mantém-se num valor de atrito Mau. Esta situação explica-se pelo facto de o eixo estar em pior condição do que na última campanha.

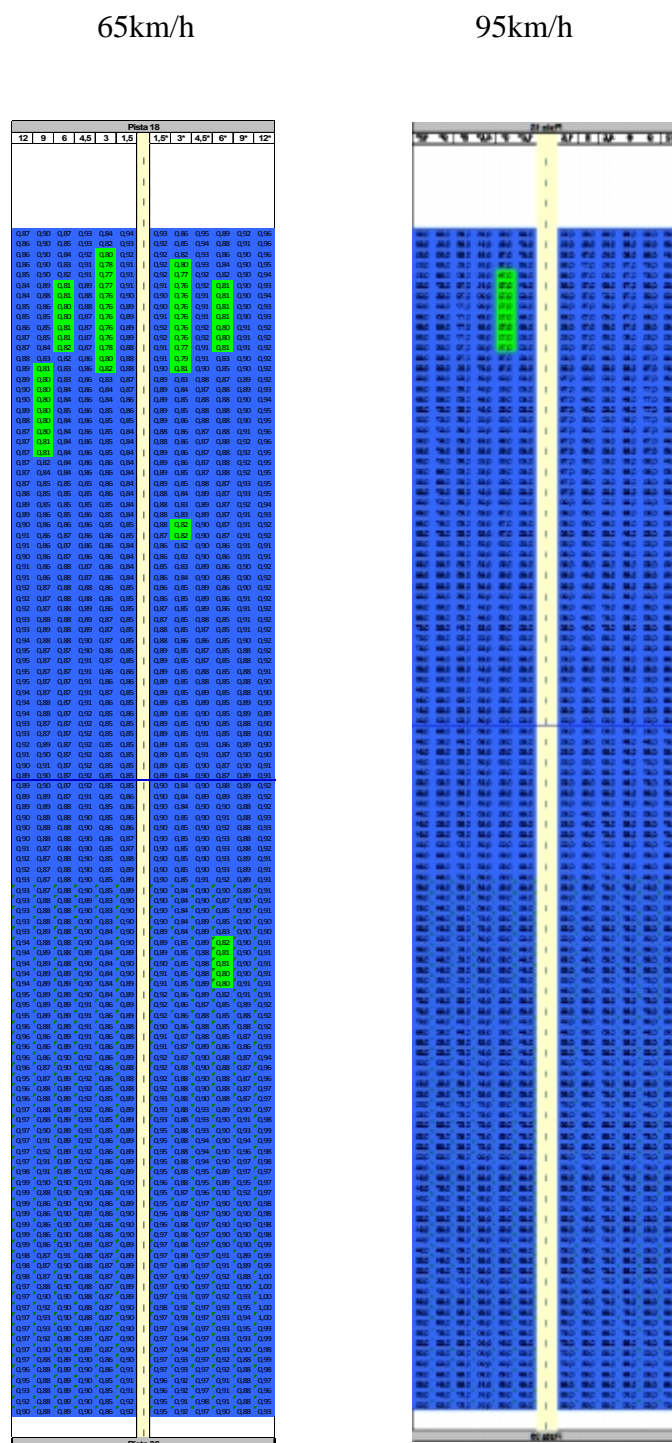
Figura E30 - Médias Móveis da Pista 18/36, do Aeródromo das Flores, Set. 2009

Se apreciados apenas os alinhamentos centrais, (1,5; 3 e 4,5m do eixo) tem-se quer a 65km/h quer a 95km/h o primeiro terço apresenta um valor Bom e os outros dois terços, um valor de atrito Muito Bom, resultados mais próximos dos obtidos com os valores das médias e também consentâneos com o que se observa nos gráficos de cor onde o predominante é o azul.

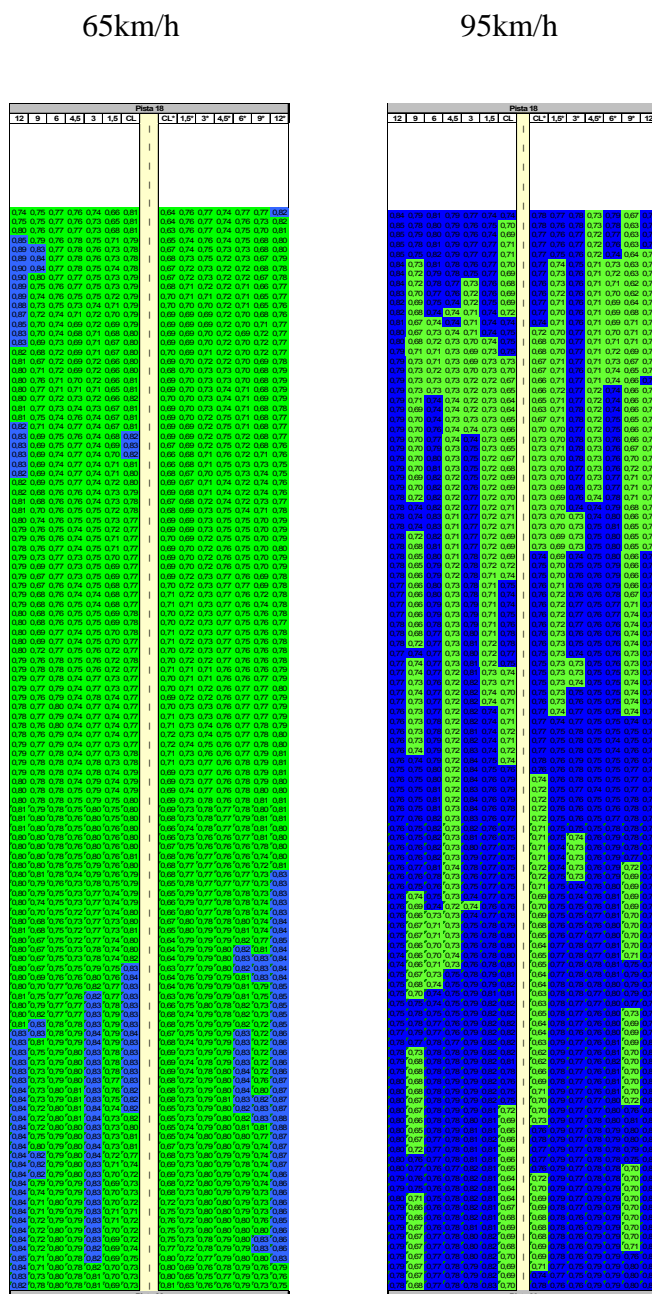
Figura E34 - Médias Móveis da Pista 18/36, do Aeródromo das Flores, Set. 2011

Quando apreciados os valores das Médias Móveis referentes a esta campanha, considerando todos os alinhamentos avaliados, incluindo o eixo da pista, observa-se para ambas as velocidades que todos os valores se situam no patamar verde. Quando apenas contemplados na análise os alinhamentos centrais com exceção do eixo, com exceção do 3.º terço a 95km/h que se apresenta no patamar azul, todos os outros estão no patamar verde.

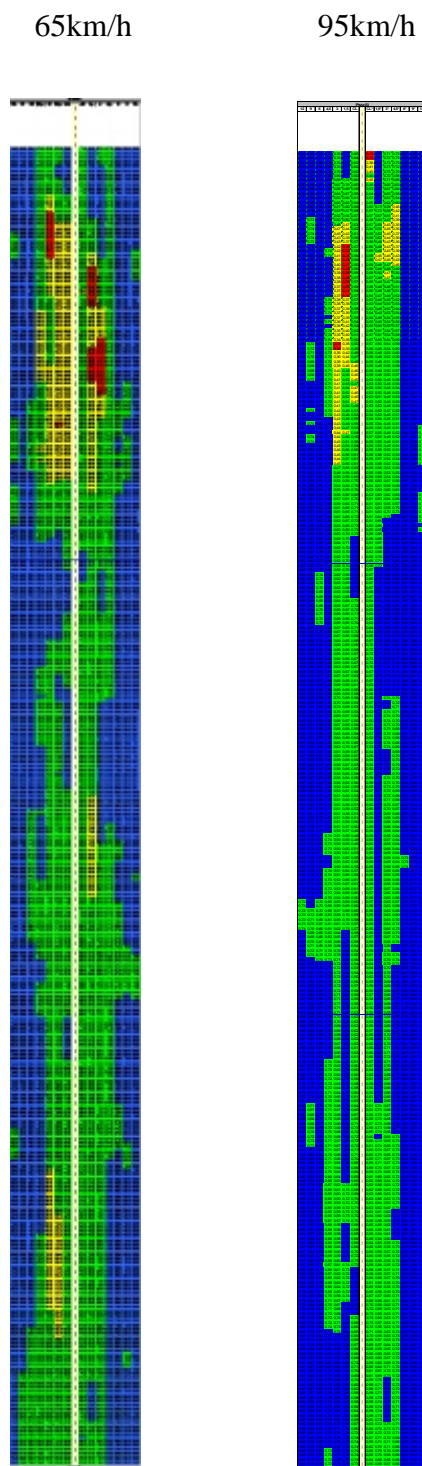
Figura E64 - Médias Móveis Pista 03/21, do Aeroporto de Lisboa, Out. 2011

velocidades: 65 e 95km/h, tem-se que o 1.º terço aponta para o patamar vermelho, atrito Mau e os outros dois terços apontam para o patamar amarelo, atrito Médio, isto não obstante de quando observados os gráficos de cor verde e o azul, especialmente nos ensaios a 95km/h sejam os que mais frequentemente se observam.

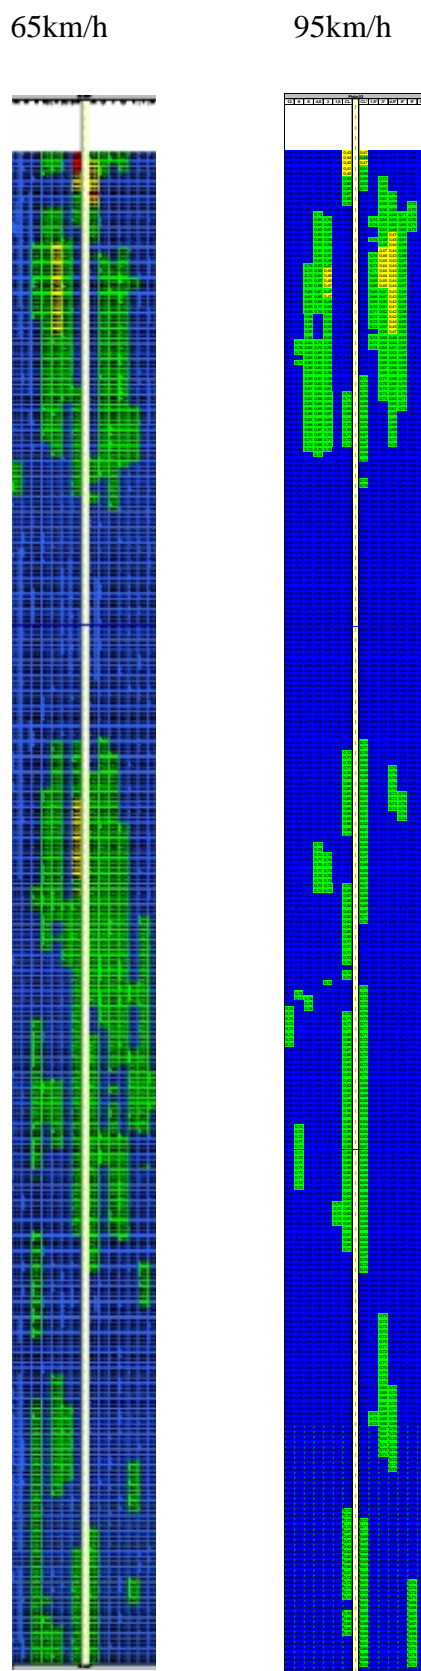
Figura E67 - Médias Móveis Pista 03/21, do Aeroporto de Lisboa, Fev. 2012

vermelho (atrimento Mau), a 65km/h no 1.º terço, o patamar amarelo (atrimento Médio) no terço intermédio a 65km/h e no 1.º terço a 95km/h e todos os outros no patamar verde (atrimento Bom). Quando apenas considerados os alinhamentos centrais e excluindo o eixo, os valores apontam para um atrimento Médio no 1.º terço, e para um atrimento Bom nos: 2.º e 3.º terço que deveria ser o publicado em sede de informação aeronáutica. Este caso evidencia que continua a observar-se uma necessidade de limpeza do eixo da pista principalmente no primeiro terço, o que é natural face ao grande número de movimentos observados nesta pista e à repartição, que aponta para que a grande maioria das aterragens aconteça neste primeiro terço.

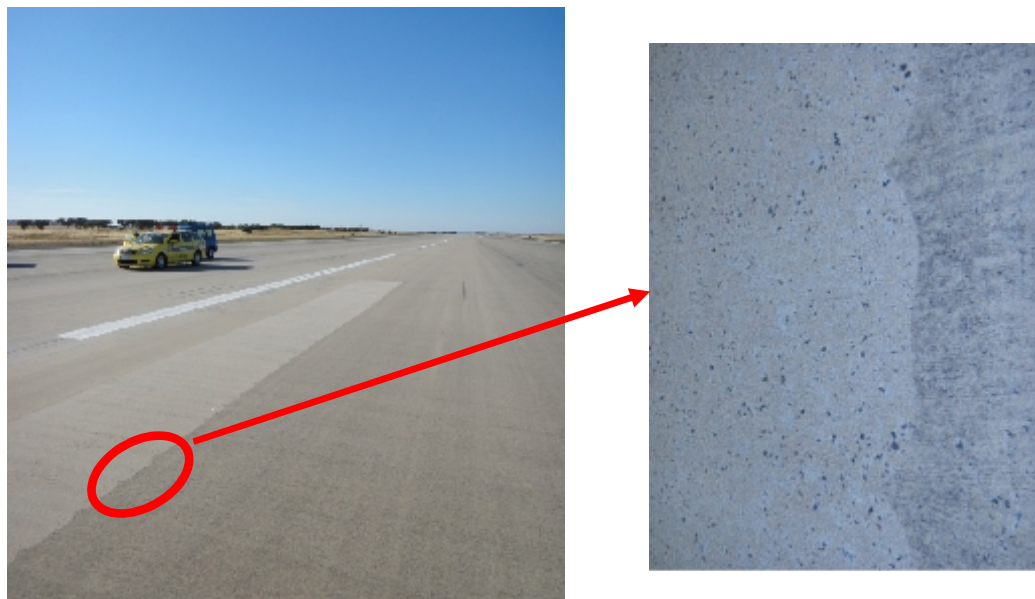
Figura E180 – Aspeto do pavimento antes e após a limpeza
